## Some Land Problems in Greater Cairo

Samir Sami Mahmoud

Mahmoud, Samir Sami (2018) "Some Land Problems in Greater Cairo," *Journal of the Faculty of Arts (JFA)*: Vol. 78: Iss. 1, Article 1.

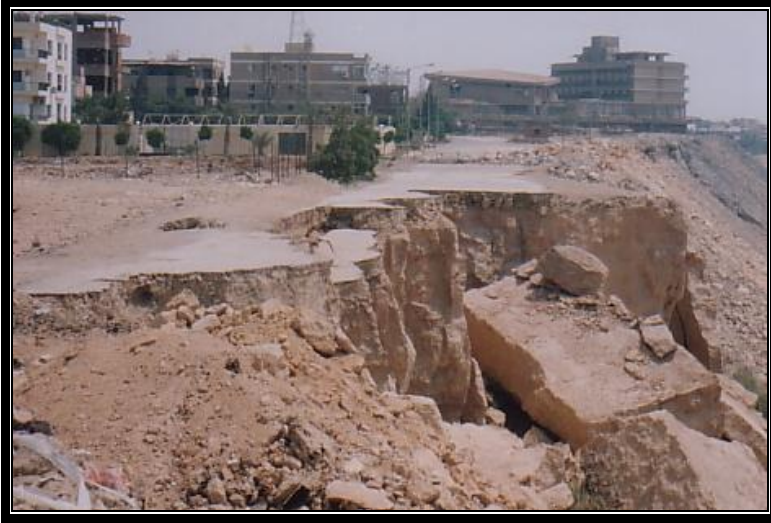
تعرضت بعض أجزاء الحافة الجنوبية الغربية لها للتراجع بسبب زيادة اتساع بعض الفواصل والشقوق الرأسية القريبة منها بسطح الهضبة، ومن ثم انهيار بعض الكتل الصخرية منها وتراجعها، وهو ما شكل خطراً على بعض المباني الواقعة بجوارها (صورة ١)، وبالرغم أن الجهات المسؤولة قد بذلت في الفترة الأخيرة جهداً كبيراً في سبيل حل تلك المشكلة، وذلك بتدريج معظم أجزاء الحافة وتقليل انحدارها (صورة ٢) وما زالت - إلا أن سبب وجود المشكلة ما زال قائماً، وهو تسرب مياه الحداثق وغيرها إلى باطن الصخر،

صورة رقم (١): جزء من الحافة الجنوبية الغربية للهضبة العليا بجبل المقطم والتي تعرضت للتراجع لدرجة أدت إلى تلاشى أجزاء كبيرة من شارع الأهرام (المعروف بطريق الكورنيش) بجوارها مباشرة قبل أن تُعالج.

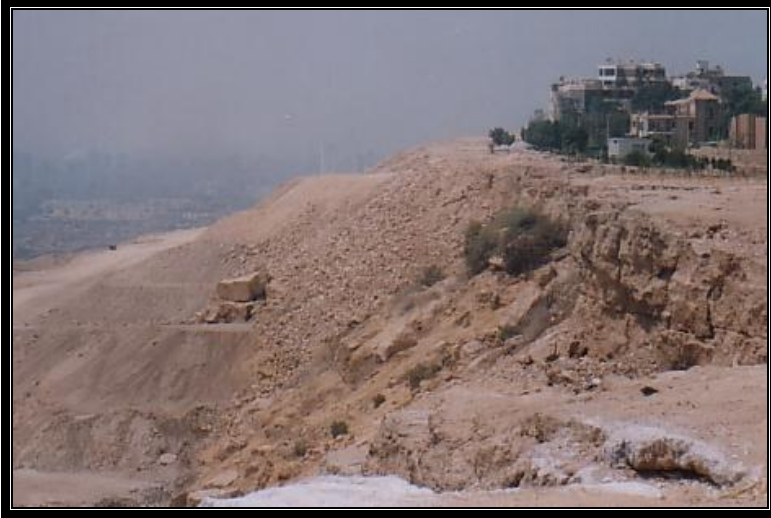
والذى يؤدى إلى تمدد طبقات الطفل التى تتعاقب مع طبقات الحجر الجيرى، ومن ثم الضغط عليه وكسره، وبالتالي حدوث الشقوق الرأسية من جديد واحتمال ظهور المشكلة مرة أخرى.

صورة رقم (٢): جزء من سطح الهضبة العليا بجبل المقطم الذى يشرف على القاهرة، وتتضح حافتها الجنوبية الغربية شديدة الانحدار، والتي تشرف على سطح الهضبة الوسطى، وقد عُولج تراجعها بذلك الموضع.

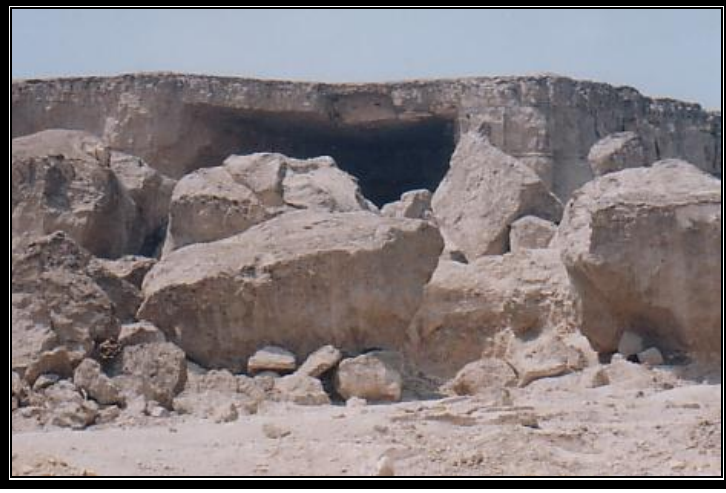
أما بالنسبة للطريق المؤدى إلى الهضبة العليا، فبالرغم من إزالة بعض الكتل الصخرية الضخمة التى كانت معرضة للانهار الفجائى عليه، وتهذيب بعض المنحدرات التى تشرف عليه فى الفترة الأخيرة؛ إلا أن هناك بعض الكتل الصخرية التى تشكل خطراً عليه - خاصة إذا ما أصيبت المنطقة بهزة أرضية قوية قد تؤدى إلى اختلال توازن بعضها وسقوطها - مما قد ينتج عنه حدوث كوارث إذا ما تصادف مرور بعض السيارات على الطريق فى تلك اللحظات، ومن أهم هذه الكتل تلك التى تمثل أسقف بعض الكهوف التى تشرف عليه (صورة ٣) وغيرها، كما قد يمثل انهيار أجزاء من تلك الأسقف بشكل فجائى خطراً على زائرى هذه الكهوف أيضاً.

صورة رقم (٣): أحد كهوف جبل المقطم – على الجانب الغربي للطريق المؤدى إلى الهضبة العليا، ويتضح تهدل الكتل الصخرية، وضعف سقفه – مما يشير إلى احتمال سقوطه بشكل فجائي.

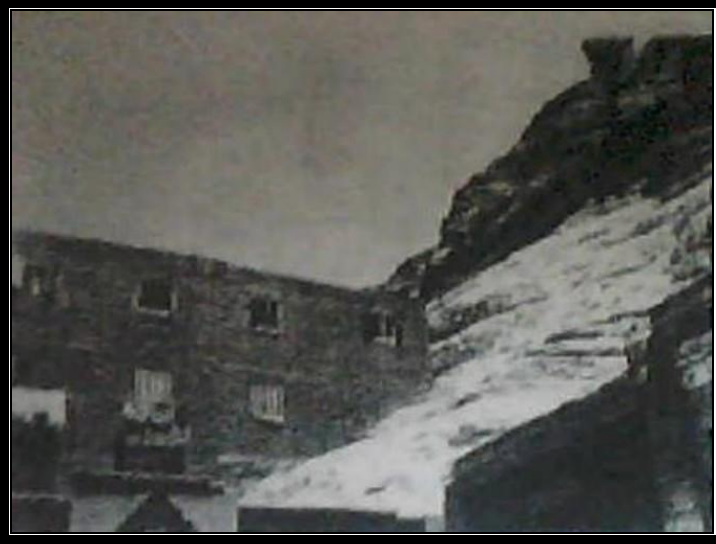
تقع أسفل الحافة الغربية لجبل المقطم مباشرة، وتتميز بوجود العمران العشوائى بصفة عامة، ويتمثل خطر الانهيارات الصخرية بها على بعض المبانى الواقعة أسفل الحافة مباشرة (صورة ٤)، ولذلك فلا بد من إزالتها، ونقل سكانها إلى أماكن أخرى أكثر أماناً حرصاً على حياتهم.

صورة رقم (٤): أحد المباني المقامة أسفل حافة جبل المقطم الغربية بمنطقة الأباجية، ويبدو ملاصقاً للحافة تماماً مما يجعله عرضة لأية انهيارات صخرية من أجزائها العليا الجرفية.

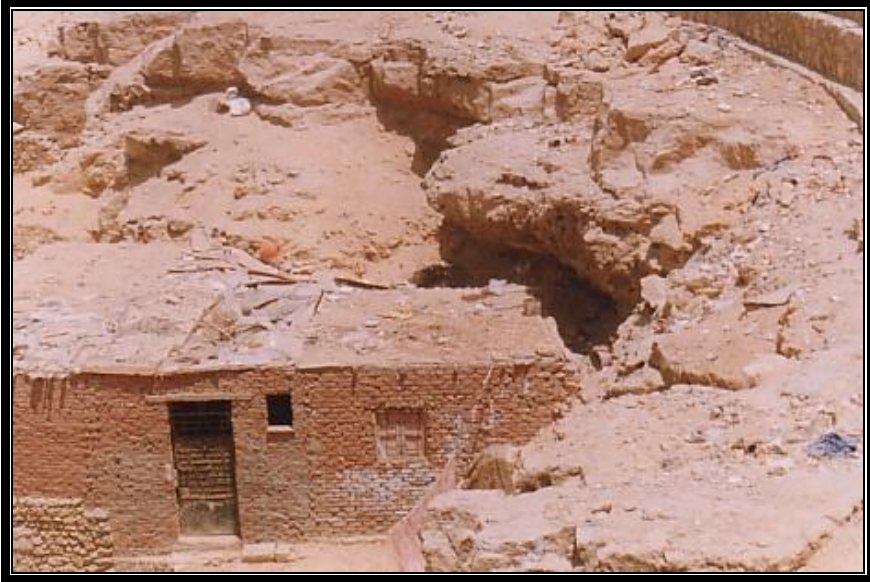
وقد نما العمران العشوائى بصفة خاصة بشكل سريع بتلك المنطقة، وبعضه عرضة لأخطار الانهيارات الصخرية من الجروف والمنحدرات الملاصقة له (صورة ٥)، وبالرغم مما أورده الباحث من توصيات فى دراسة سابقة لتجنب حدوث كوارث بتلك المنطقة عام ٢٠٠٠ (سمير سامى، ٢٠٠٠) إلا أن كارثة منشأة ناصر قد وقعت بالفعل عام ٢٠٠٨.

صورة رقم (٥): أحد المباني الصغيرة بمنشأة ناصر، وتعلوه كتلة صخرية ضخمة تمثل خطراً عليه إذا ما انهارت فوقه فجأة.

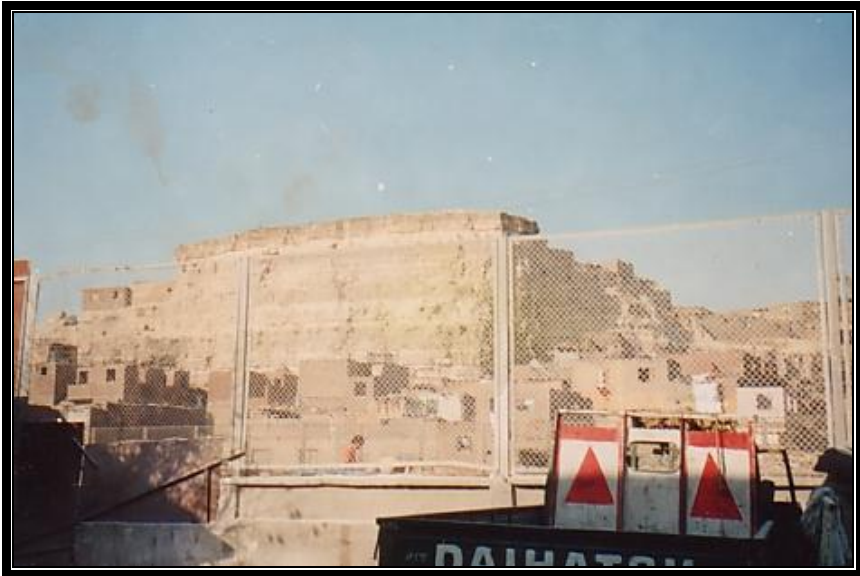
تقع إلى الشرق من نهر النيل فى مواجهة جزيرة الذهب (شكل ١)، وتتألف من الحجر الجيرى الإيوسينى، ويبلغ متوسط ارتفاعها حوالى ٣٥ متراً فوق مستوى سطح البحر، ويتميز سطحها بشدة التضرس، ووجود العديد من الحافات الصدعية شديدة الانحدار والجرفية (صورة ٦)، وقد زحف العمران العشوائى الحديث فوق معظم أجزائها حتى إن بعض المباني قد شُيدت فوق بعض جروفها مباشرة - مما يشكل خطراً على تلك المباني إذا ما حدثت انهيارات صخرية من تلك الجروف.

صورة رقم (٦): بعض جروف تلال عين الصيرة الغربية صدعية المنشأة.

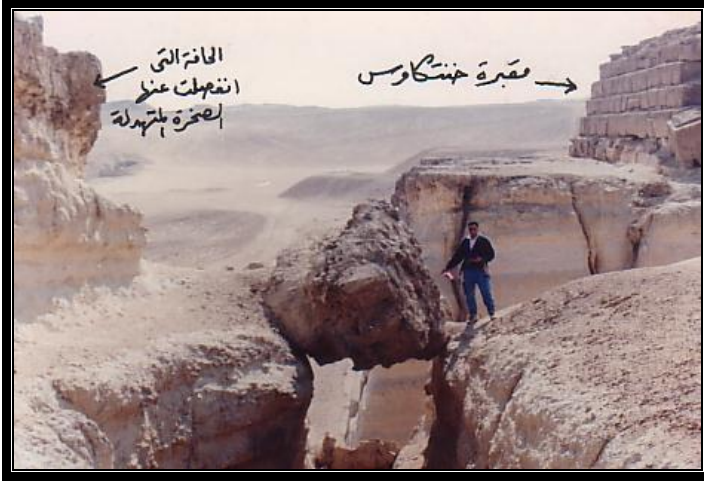
والعمران المجاور لها، ومن أهم الأخطار بها احتمال سقوط تلك الكتلة الصخرية الضخمة المعلقة التى انهارت من أعلى الحافة الشمالية للممر الواقع إلى الشمال من طريق المعبد الجنائزى للهرم الأصغر (صورة ٧). أما بالنسبة لقرية نزلة السمان الواقعة إلى الشرق مباشرة منها فهى عرضة لبعض الانهيارات الصخرية من منحدرات الهضبة المجاورة لها (صورتا ٨ و٩).

صورة رقم (٧): كتلة صخرية منهارة من أعلى الحافة الشمالية للممر الواقع إلى الشمال من طريق المعبد الجنائزى لهرم منقرع (منكاو رع) إلى الشمال مباشرة من مقبرة خنتكاوس بهضبة الأهرام، وتبدو عرضة للسقوط.

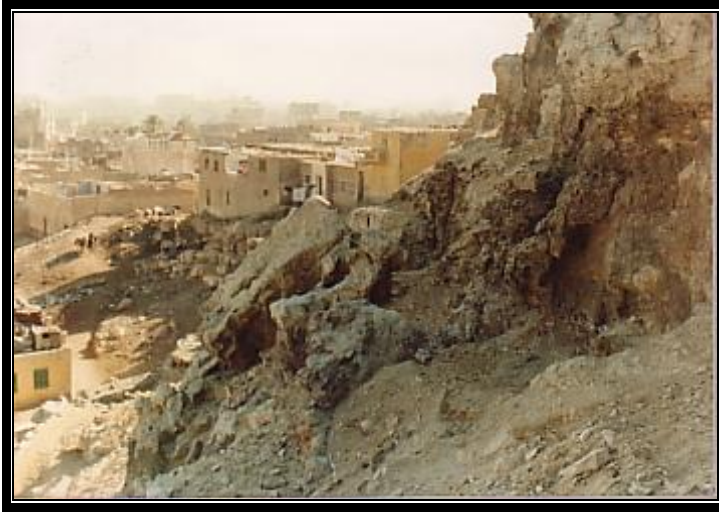
صورة رقم (٨): المنحدر الشمالي الشرقي لهضبة الأهرام الذي يشرف على قرية نزلة السمان، وتوضح شدة انحداره - خاصة الجزء العلوى منه، والذي يبدو فى شكل جرفى، ومن ثم تمثل الكتل الصخرية التي قد تنزلق منه إلى أسفل خطرًا على تلك القرية.

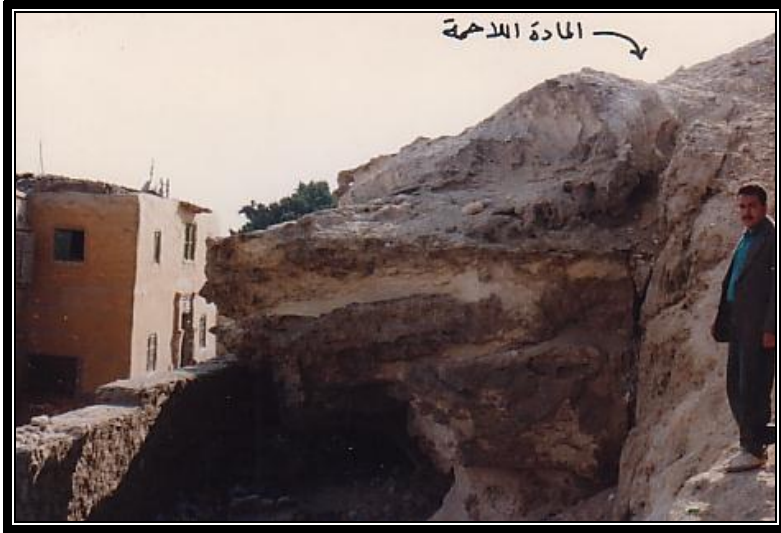
صورة رقم (٩): كتلة صخرية ضخمة منفصلة عن المنحدر الشرقى لهضبة الأهرام، وقد تشكل خطراً على مباني قرية نزلة السمان المجاورة لها إذا ما انهارت عليها فجأة - خاصة وأن المادة اللاحمة التي أضافها الإنسان للصقها بالصخر الأصلي للمنحدر قد لا تفي بالغرض الذي وضعت من أجله.

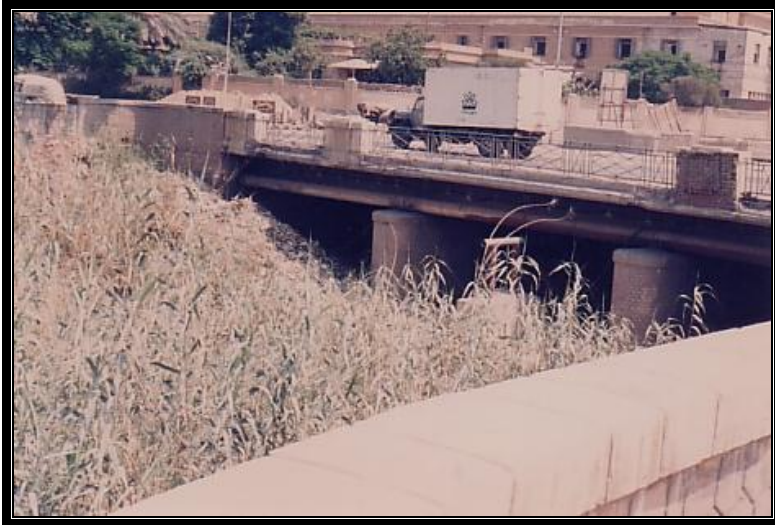
يقع إلى الجنوب الشرقى من مدينة القاهرة (شكل ١)، وتبلغ مساحة حوضه ٢٦٩.٥٢ كم<sup>٢</sup>، ونظراً لبناء ضاحية المعادى فوق دلتاه فقد تمت حمايتها من السيول التى قد تصيبه بحفر مخر لتصريفها إلى نهر النيل، وهو يعرف بمخر سيل طرة، إلا أنه يعانى من بعض المشكلات التى قد تؤدى إلى إضعاف كفاءته، حيث سجل الباحث فى دراسة سابقة (سمير سامى، ١٩٨٩) انسداده شبه التام بكميات كبيرة من القمامة عند بدايته بالقرب من مخرج الوادى من الهضبة الجيرية، بالإضافة إلى نمو الأعشاب والبوص بأجزاء كثيرة منه، خاصة بالقرب من نهر النيل (صورة ١٠)، ولذلك لا بد من تطهيره بصفة دورية حتى يمكنه تصريف السيول التى قد تصيب الوادى بكفاءة عالية، وبدون حدوث أضرار لمنشآت الضاحية - خاصة تلك المباني التى تشرف عليه بشكل مباشر.

صورة رقم (١٠): مخر سيل طرة الذي يقوم بتصريف سيول وادى دجلة إلى نهر النيل، ويتضح نمو الأعشاب به بشكل كبير بالقرب من النهر.

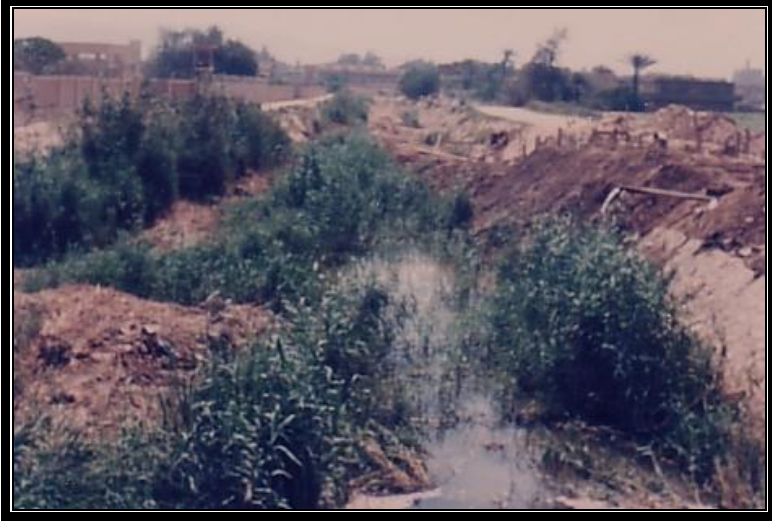
١٢١.٣٨ كم ٢، وتُصَرَّف سيوله إلى نهر النيل عبر مخر سيل المعصرة، وهو يعانى من بعض المشكلات التى قد تؤدى إلى إضعاف كفاءته، ومن أهمها انسداد أجزاء عديدة منه بما يلقيه الأهالى من مخلفات نتيجة لعمليات البناء والتشييد بالمنطقة (مركز بحوث التنمية والتكنولوجيا، ١٩٨٣)، بالإضافة إلى نمو الأعشاب والبوص بأجزاء كثيرة منه، خاصة بالقرب من نهر النيل أيضًا (سمير سامى، ١٩٨٩) (صورة ١١)، ولذلك يوصى بإعادة حفر الأجزاء المردومة منه وتطهيره بشكل دورى أيضًا حتى لا تضر السيول بمنطقة مصب الوادى، والتى أصبحت زاخرة بالعمران.

صورة رقم (١١): مخر سيل المعصرة الذى يقوم بتصريف سيول وادى حوف إلى نهر النيل، ويتضح شبه انسداده بكميات كبيرة من الأعشاب بالقرب من النهر.

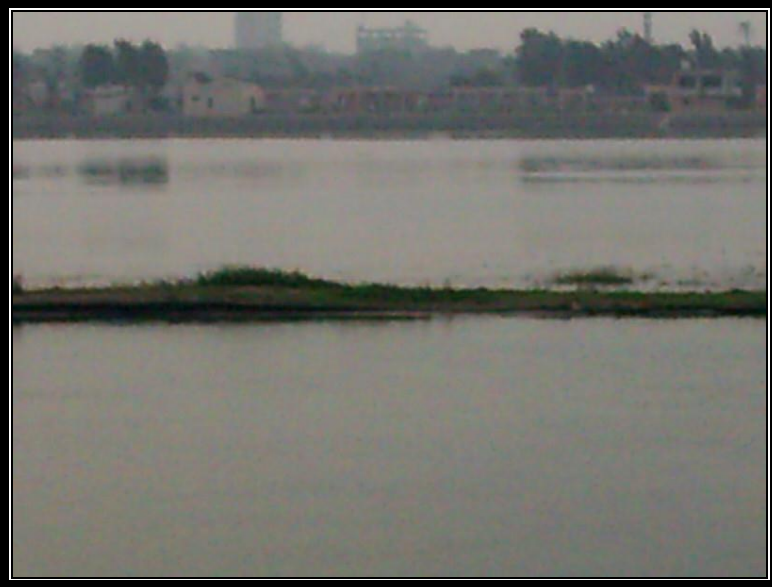
صورة رقم (١٢): حاجز بالقرب من الضفة الشرقية لنهر النيل - إلى الجنوب من طرة.

يتمثل أهمها فى ظهور بعض الحواجز أو الجزر غير مكتملة النمو بأجزاء متفرقة به، والتى ما زالت أسطح بعضها أو أجزاء منها تقع تحت مستوى سطح الماء بمسافات قليلة - خاصة فى موسم الصيف - حيث ارتفاع منسوب المياه نسبيًا أثناء موسم الفيضان، على حين أنها تظهر غالبًا فوق السطح فى باقى الأوقات، وخاصة فى مواسم التحريق، وبارتفاع لا يزيد غالبًا على المتر، ومن ثم فهى تشكل خطرًا على الملاحة بالنهر - خاصة أثناء اختفائها تحت سطح الماء فى موسم الصيف، والذى تزيد فيه حركة ملاحه البواخر السياحية بالمنطقة، حيث لا يراها الملاحون، ومن ثم قد يؤدى ذلك إلى اصطدام المراكب وتلك البواخر السياحية بها، وتعرضها للغرق كما حدث منذ بضع سنوات، حيث اصطدمت باخرة سياحية بإحداها بالقرب من أسوان وغرقت، وقد راح ضحية ذلك عدد كبير من ركابها (سمير سامى، ٢٠٠٠)، ومن أمثلة تلك الحواجز؛ ذلك الحاجز الموجود بالقرب من طرة، و الحاجز الموجود بالقرب من الضفة الغربية للنهر فى مواجهة الجزء الجنوبى لجزيرة الروضة (صورتا ١٢ و ١٣).

وبناءً على ما سبق، فإن أهم ما يوصى به لدرء أخطار تلك الحواجز أو الجزر غير مكتملة النمو بالنسبة لحركة الملاحة هو إجراء مسح شامل لها وتحديد أماكن وجودها بدقة، ومن ثم عمل شمندورات (فنارات صغيرة) توضح خط سير المراكب والبواخر السياحية بالمنطقة، والممتد فيما بين حلوان جنوبًا والقناطر الخيرية شمالاً، كما يوصى بعدم إقامة أى مبانٍ بها إلا بحذر شديد، وبعد اتخاذ الاحتياطات اللازمة لحمايتها من الغرق إذا ما ارتفع سطح الماء - مثل تعلية الأماكن التى سيبنى عليها والأجزاء المحيطة بها، كما يجب أن تُتخذ الاحتياطات اللازمة أيضاً عند استغلالها فى مجال الزراعة، وذلك حرصاً على السكان الذين يمارسون فيها أو فى بعضها ذلك النشاط، كذلك يجب أن تراعى تلك التوصيات بالنسبة للجزر ذات الأسطح المنخفضة سابقة الذكر، والتى تُستغل بشكل كبير فى الوقت الحاضر - خاصة جزيرتا الذهب ووراق الحضر، واللذان يقطنهما عدد كبير من السكان فى الوقت الحاضر - حتى لا يؤدي أى ارتفاع فى مستوى الماء بالنهر إلى حدوث كوارث بهما (سمير سامى، ٢٠٠٤).

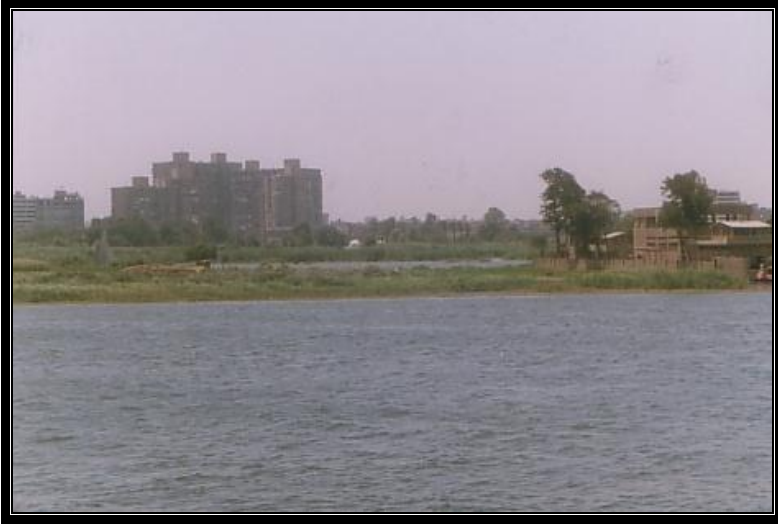
يشكل خطرًا على حياتهم أثناء ارتفاع منسوب المياه الذى قد يغرقها أو يغرق بعض أجزائها، حيث تشترك فى ذلك مع بعض الجزر ذات الأسطح المنخفضة مثل جزيرتى الذهب (صورة ١٤) ووراق الحضر، حيث حدثت وغرقت بعض أجزائها بالفعل من قبل.

صورة رقم (١٤): جانب من جزيرة الذهب ذات السطح المنخفض بنهر النيل، والتي قد تتعرض بعض أجزائها للغمر بمياهه إذا ما ازداد ارتفاع منسوب سطحه.

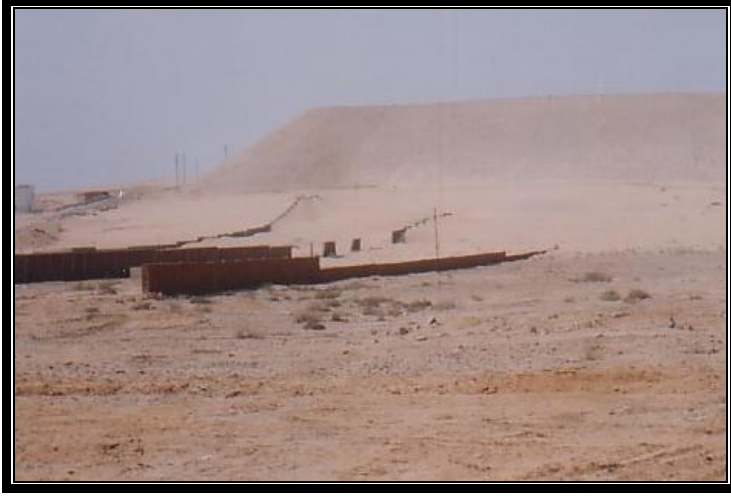
تقع تلك الكتبان إلى الشمال مباشرة من طريق القاهرة-الإسماعيلية (شكلا ١ و ٤)، وتتكون بصفة عامة من الرمال الناعمة، وبالرغم من تثبيت العديد منها فى الوقت الحاضر بتكسيثها بغطاء من الحجر الجيرى والمواد الأسمنتية حتى يمكن استغلالها وكذلك استغلال الأراضى المجاورة لها فى التوسعات العمرانية إلا أن ذلك التثبيت لم يمنع نموها وزحفها بشكل تام (صورة ١٥)؛ مما يمثل مشكلة أمام التوسعات العمرانية بمنطقة وجودها وبالمناطق المجاورة المعرضة لزحفها. وبناءً على ما سبق، وللحفاظ على المنشآت الواقعة إلى الجنوب من تلك الكتبان مباشرة، وإمكانية تنمية القطاع الموجودة به، فيقترح دراسة منطقة المصدر الأساسى الذى تجلب منه الرياح تلك الرمال وهو صحراء شرق الدلتا أو الأجزاء الواقعة إلى الشمال الشرقى من الكتبان ذاتها مباشرة، والعمل على تثبيتها بها - خاصة بالاستزراع إذا كان ذلك ممكناً - للاستفادة من تلك المنطقة من ناحية، ولتجميل منظرها من ناحية أخرى. أما بالنسبة لأسطح الكتبان ذاتها فقد سبق واقتراح الباحث استغلالها فى البناء والتوسع العمرانى لمدينة العبور الواقعة إلى الشمال منها (سمير سامى، ٢٠٠٣)، وذلك لاستغلال المساحات التى تشغلها من ناحية، وتثبيتها والحد من زحفها من ناحية أخرى، وقد لوحظ فى الفترات الأخيرة تثبيت بعض أجزائها وتسوية أسطحها واستغلالها فى التوسعات العمرانية بالفعل (صورة ١٦).

صورة رقم (١٥): زحف رمال بعض كثبان الخانكة على بعض الأسوار المجهزة لبعض المنشآت بالقرب من طريق القاهرة – الإسماعيلية، وذلك بالرغم من تغطية بعض الكثبان الواقعة إلى الشمال منها مباشرة بالحجر الجبرى والمواد الأسمنتية لتثبيتها.

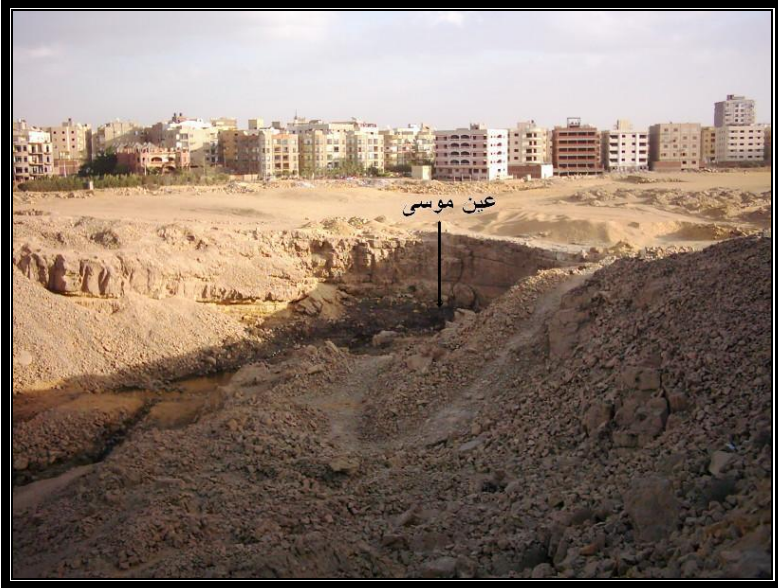
خطراً عليها فتتمثل في احتمال طمس معالمها في إطار النمو العمرانى المتزايد الذى أصبح على بعد مسافة قليلة جداً منها (سمير سامى، ٢٠٠٣) (صورة ١٨)، وذلك سواء بما يُلقى من مخلفات البناء عندها، أو بتعمد ردم الوادى الضيق التى تقع به، وتعلية قاعه ليمائل سطح الأجزاء المجاورة له لاستغلاله في عمليات البناء دون إدراك لأهمية تلك العين كظاهرة كارسيتية مهمة في تلك المنطقة، أو ربما بالعلم بأهميتها وتجاهل ذلك، ولذلك يوصى بتحويل المنطقة التى تحتويها إلى محمية طبيعية لحمايتها من ذلك الخطر المحتمل، واستغلالها أيضاً كمتنزه بتلك المنطقة.

صورة رقم (١٨): النمو العمراني بالقرب من عين موسى، كما يتضح بعض الفتات الصخري الذي ألقى على الجانب الأيسر للوادي الذي تجرى مياهها بقاعه.
